# 第3回 碓氷川河床低下対策検討部会

## モニタリング計画（案）

群馬県 県土整備部 河川課

平成30年3月28日

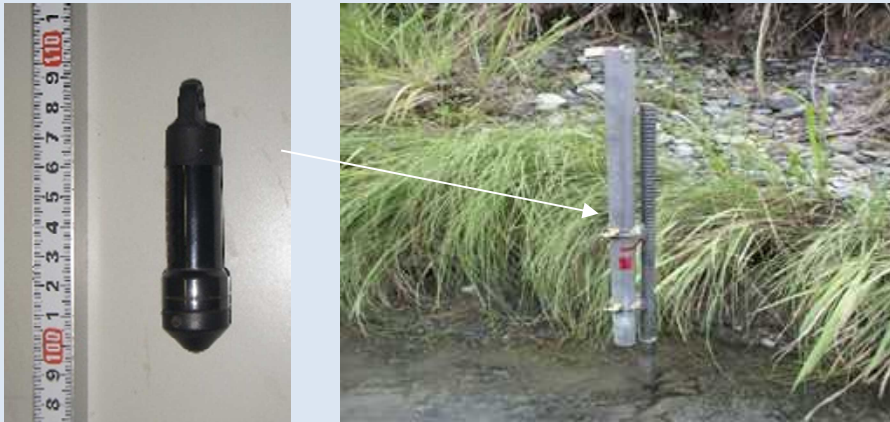
## 【水位観測】

- ロガー内蔵型水位計を設置(5分間隔で約2.5ヶ月連続観測可能)
- 洪水後にデータを回収
- 防護管で水位計を保護し、流出しないように河床や河岸に設置

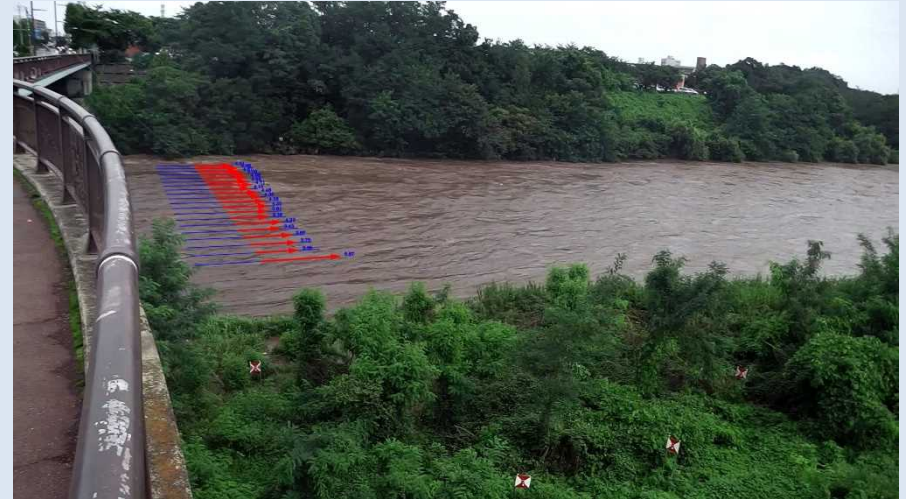
## 【流速、流況】

- 非接触型流速計測として、ビデオ撮影画像を用いて画像解析（STIV法）により流速観測
- 水表面の流速横断分布が計測可能
- 夜間は発光浮子を投下して撮影し、Float-PTV法により観測

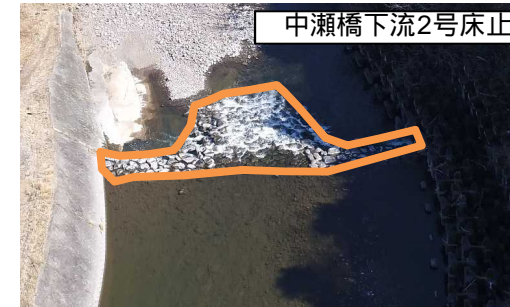
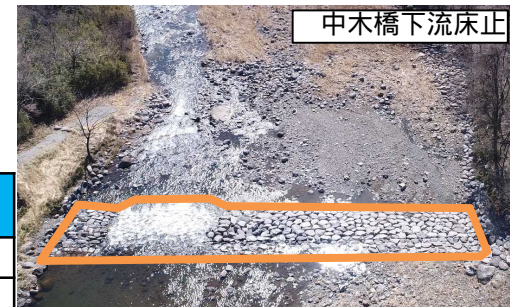
石丸積工  
モニタリング地点

- 床止め工の対策効果を把握するため、既設の石丸積工の上下流部でモニタリング調査を実施する。
- モニタリングとして、石丸積工の変状、石丸積工周辺の河床高、粒度分布を計測する。
